計畫名稱：侯金水作品難民系列 6 件修復案

計畫執行：臺南市美術館美術科學研究中心張郁昕修復師

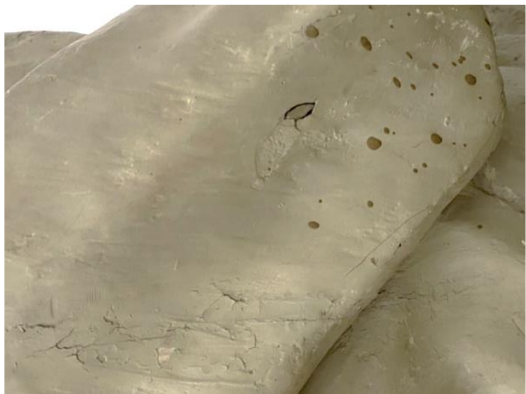
剝離起甲、表面 缺失

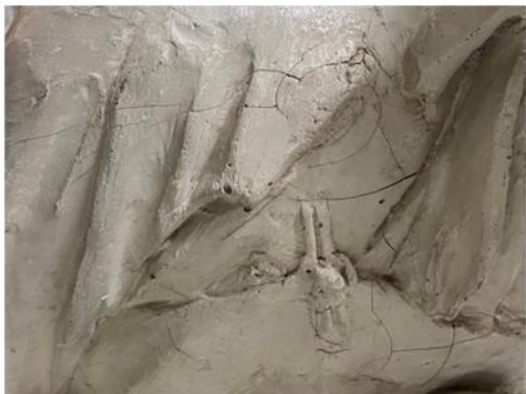
裂紋

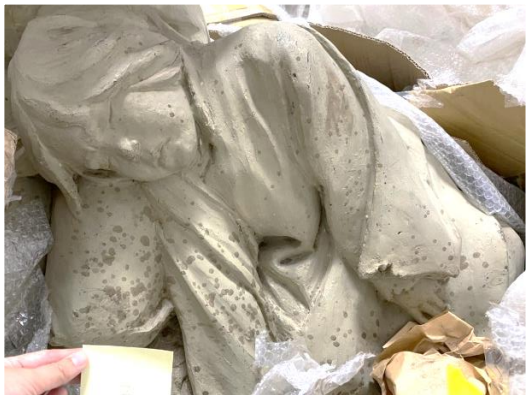
點狀污漬

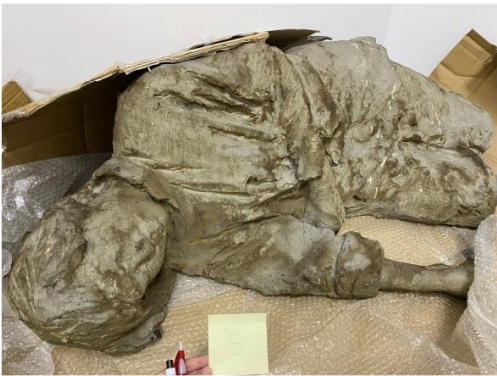
水漬(大於表面總面積 50%)

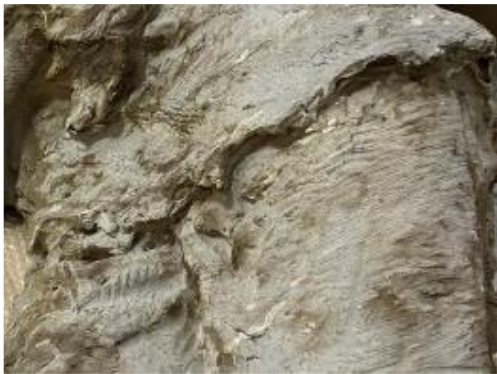
疑似白油漆漬、表面缺失

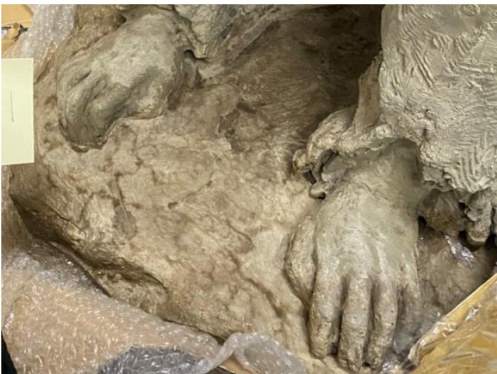
6	6-1	灰塵	n/A
		水漬

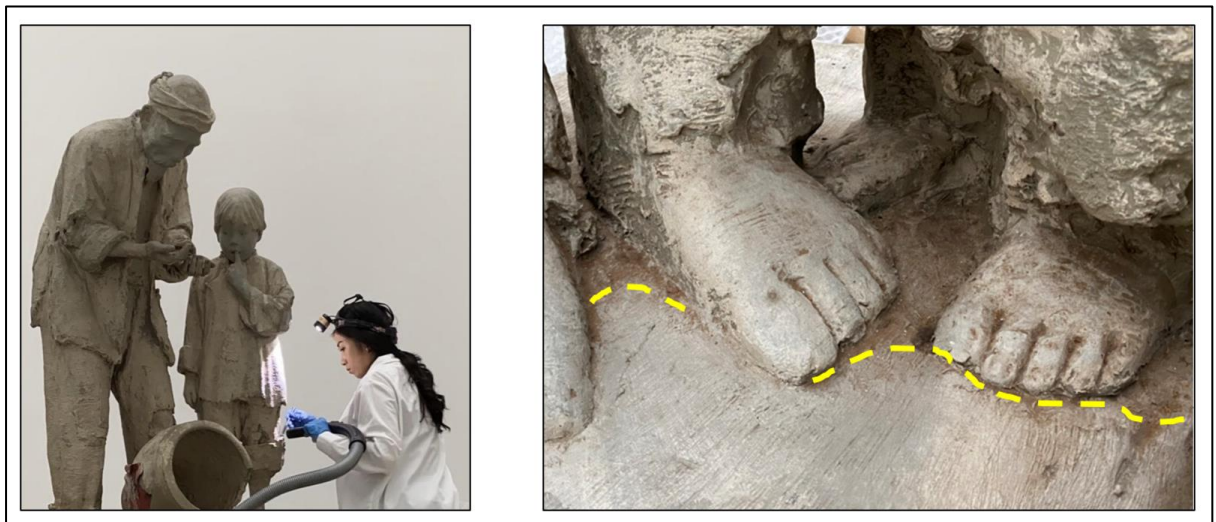
左圖：乾式清潔中

右圖：乾式清潔除塵前後對照

作品表面遍佈灰塵、局部髒污及生物排遺等外來附著物，尤其累積於凹槽處。整體檢視後，除了系列中的幾件作品有起甲裂紋，其餘狀態較穩定的作品，確定乾式清潔不會造成之表面塗層剝落，使用軟毛筆刷配合 Hepa 吸塵器輕刷表面，利用物理性的方式，清除作品表面因歲月所累積之塵土、髒污，避免髒污擴散汙染到底層與周圍的部分。有起甲情形之作品，由於狀態脆弱，使用 Hepa 吸塵器時應保持適當吸力，避免造成表面塗層二次傷害。

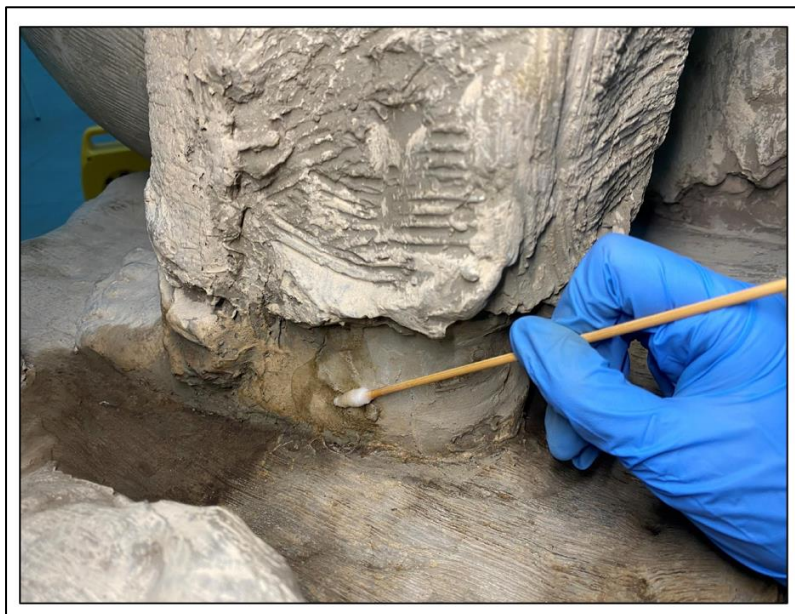
濕式清潔中

系列中有部分作品，於軟毛筆刷搭配 Hepa 吸塵器清潔後，仍有較難以去除的汙漬潮線水痕，經溶劑測試結果顯示，考慮到人員安全性、操作方便性，選擇採用純水及乙醇，以小頭棉棒輕輕沾溼，以不同清潔方式如小力滾動及擦拭進行清潔淡化汙漬痕跡。

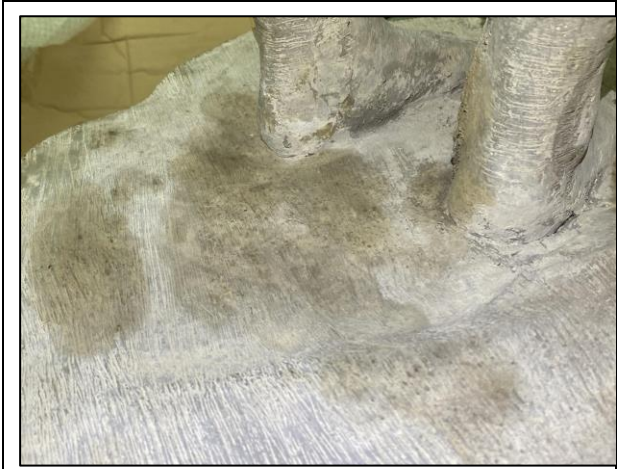
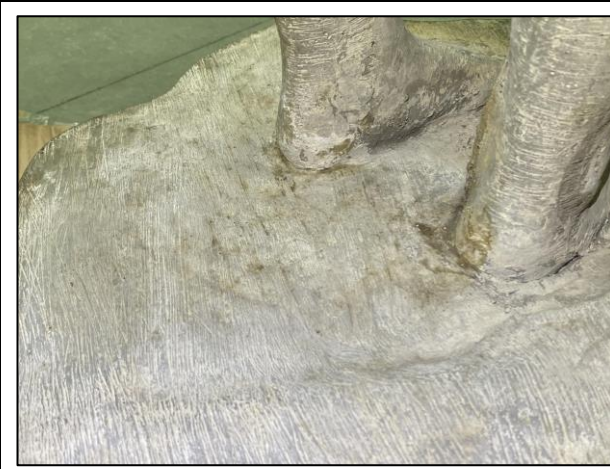
濕式清潔前	濕式清潔後

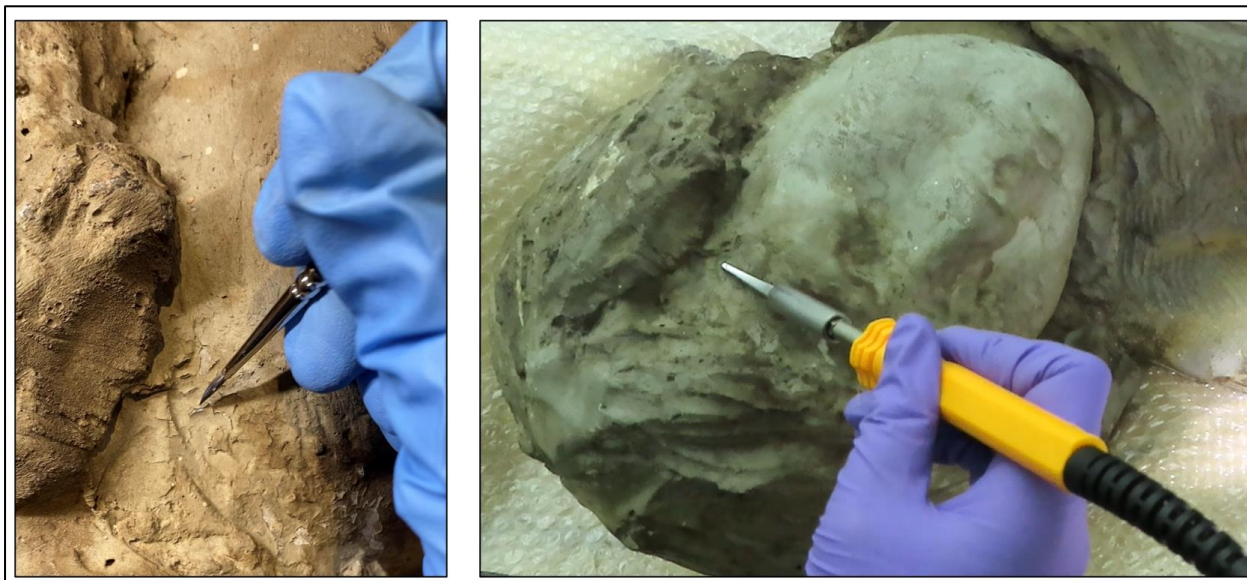
左圖：在起甲開裂處以細小筆刷滲入加固劑

右圖：待半乾，使用控溫式熱壓器隔著 Mylar 片以低溫加壓撫平起翹處，並拭去多餘殘膠

起甲處易使灰塵、汙塵、水氣等劣化因子由開裂處侵入，減弱表面塗層與基底材間的附著力，使起甲範圍持續擴大，造成更嚴重的劣化狀況或遺失區域。修復塗層起甲和缺失處，必須考量使用材料之相容性及穩固作用的最大效率。加固時使用細小筆刷，沾取 50%酒精水，沿著起甲邊緣滲入，再使用以水稀釋成 10%的加固劑 Aquazol 500 針對裂縫空隙緩緩滲入，重複此步驟直至裂縫無法吸收更多加固劑，待加固劑半乾時，使用控溫式熱壓器隔著 Mylar 片以低溫加壓撫平起翹處，待全乾時以棉籤沾溼乙醇拭去多餘殘膠。

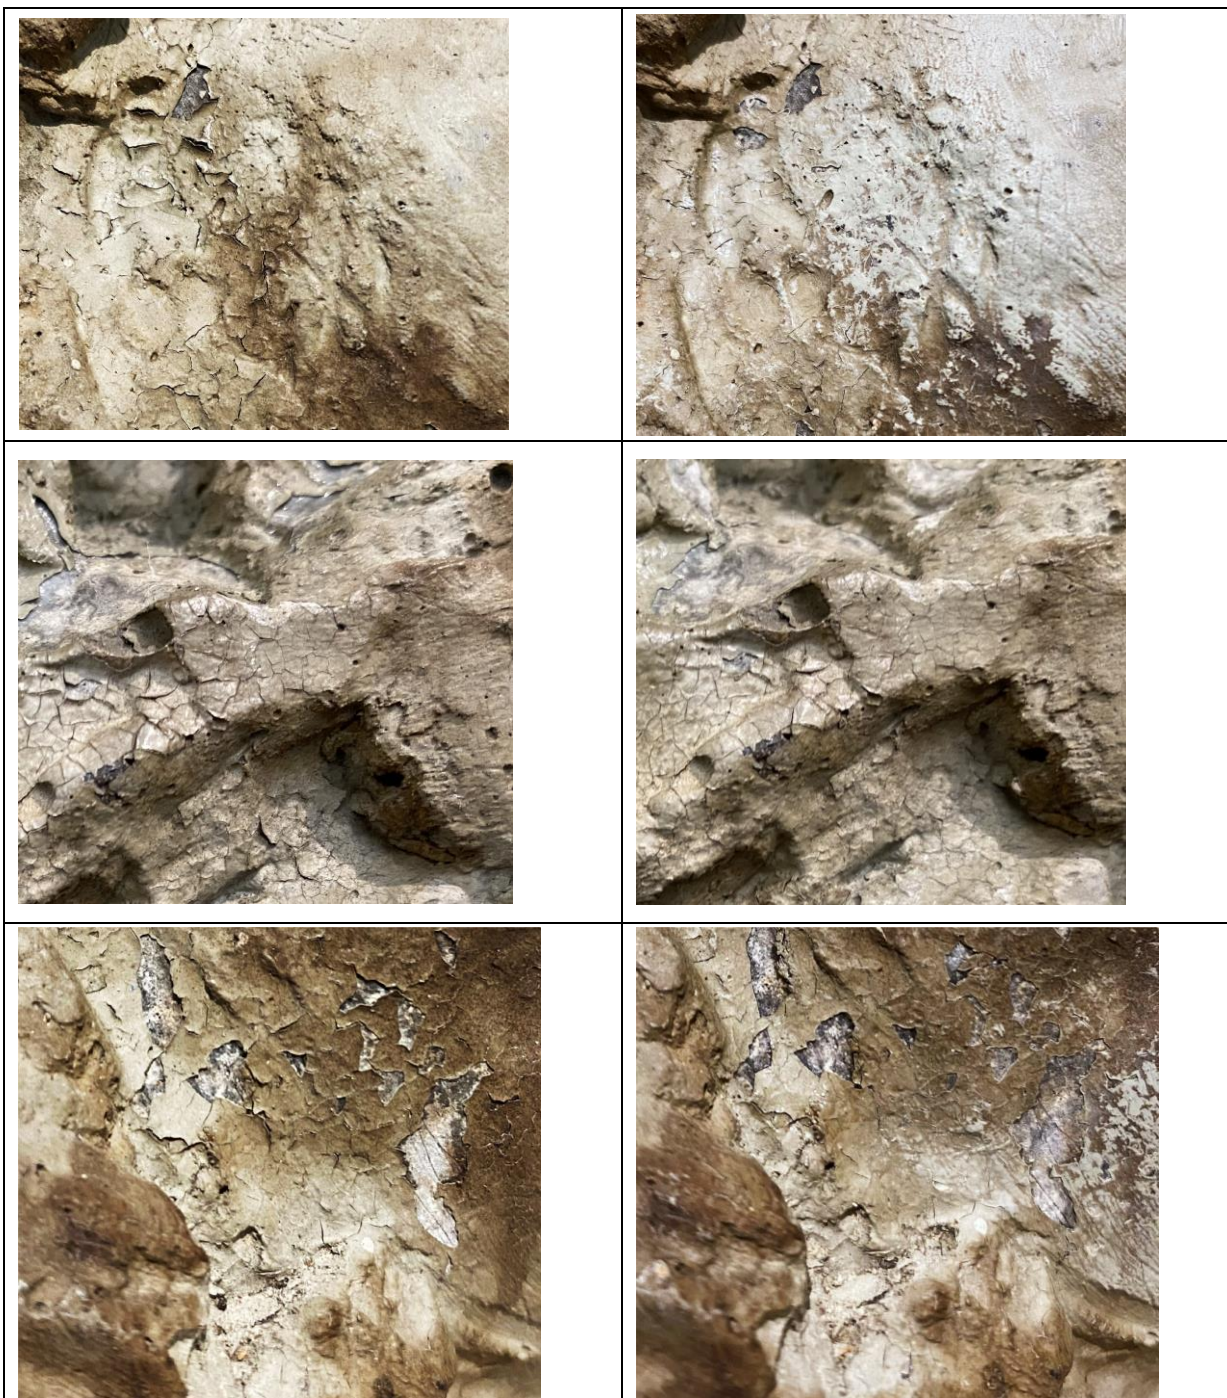
加固前	加固後
