## 市定古蹟「清代機器局遺構」

### 東側圍牆空間歷史演變轉折與再現

# The Study on Spatial Transition and Representation of Municipal Heritage - The East Wall remains of Qing Dynasty Machinery Bureau

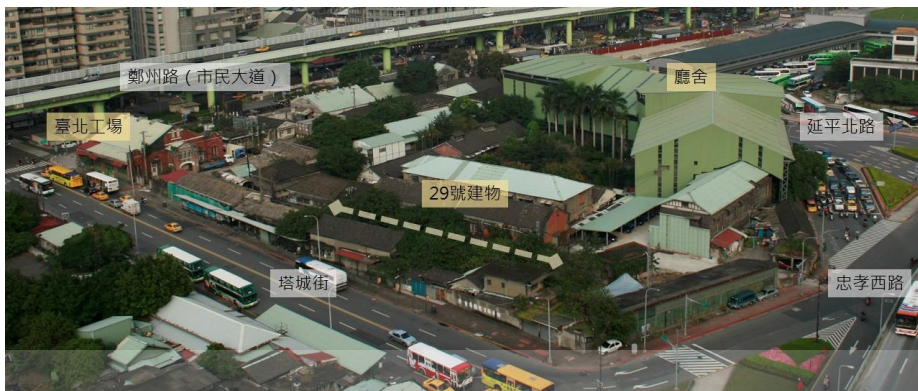
圖 1 於 2006 年 12 月攝，街廓內建築密布<sup>3</sup>。(虛線置為圍牆位置。)

以 2006 年 12 月份的照片紀錄（圖 1）為例，在照片左側、近鄭州路市民大道與塔城街轉角之磚造建物，為市定古蹟「臺北工場」（日本時期臺北鐵道修理工場之車輛修理工場，為當時火車修繕之用，以下簡稱臺北工場）；照片右側、被保護鋼棚架包覆的即是國定古蹟總督府交通局鐵道部之廳舍。在照片中央、遍佈房舍的臺鐵路舊總局內，可見一棟紅磚造、黑瓦組成的斜屋頂 2 層樓建物為「29 號建物」，「29 號建物」與照片左下的塔城街之間的房舍與綠樹成蔭，而在這片綠蔭之間的所在（約略為圖 1 虛線位置），正是發現「清代機器局東側圍牆」斷牆的位置。

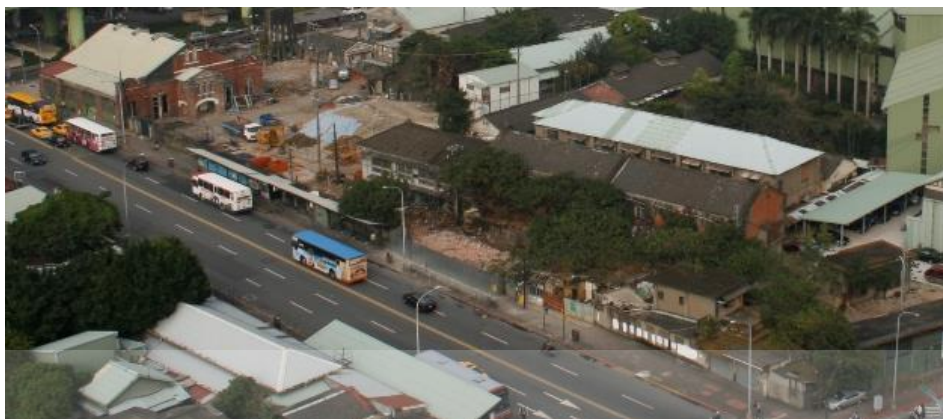
圖 2 臺鐵舊總局西北側及臨塔城街沿線已拆除部分房舍，2007 年 2 月 16 日<sup>4</sup>

發現斷牆起因，為配合捷運松山線及北門站興建，臺鐵路於 2006 年約 10 月份前後進行臺鐵路舊總局車道出入口調整，於忠孝西路、塔城街轉角拆除整地時發現局部石砌牆面，也因此引發各單位的注意，接而有後續的考古試掘、文資審議程序等。依據 2007 年 2 月份的照片紀錄（圖 2），可見臺北工場周邊房舍已拆除，將做為日後建築本體往街廓內移動之腹地；部分塔城街沿街房舍亦已拆除預做捷運松山線北門捷運站出入口準備，而拆除後在 29 號建物旁的綠蔭間，一段由石條堆砌而成的斷牆顯露而出。

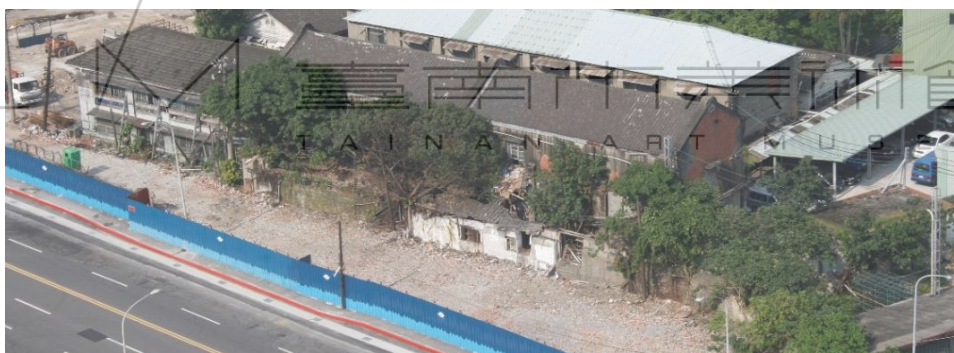
圖 3 斷牆西側可見多處共構痕跡，以及附生樹木根系，2007 年 5 月 9 日

沿塔城街房舍完整拆除後，由 2007 年 5 月的照片紀錄（圖 3）可見斷牆西側相對完整地顯現。斷牆與後期建物共構，在斷牆西側可見南、北兩區段有較大面積的石條砌築樣貌露出，牆面附生青苔且有雀榕共生其上；中段有水泥粉刷牆面、內嵌式木櫃及窗檯之開口部，牆頂亦可見自 29 號建物往牆體搭建之石棉瓦或黑瓦屋頂單斜屋頂；南端末尾可見明顯的遭截斷之斷面，繼續往南延伸則可見牆體基礎，惟牆身已被拆除。

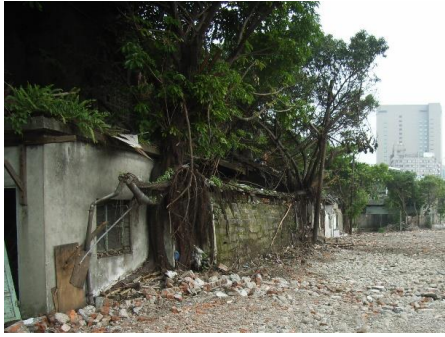
圖 4：北端南向透視照

斷牆牆身明顯於北端已被截斷，亦有與後期磚造建物共構，且附生樹木<sup>5</sup>。

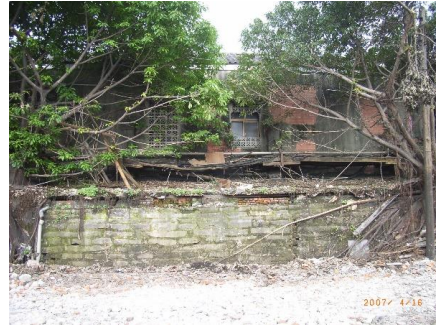
圖 5：北段立面照

大面積石條牆身露出，推測本段可能有較長時間裸露於戶外，牆頂砌磚並與 29 號建物間搭接屋頂。

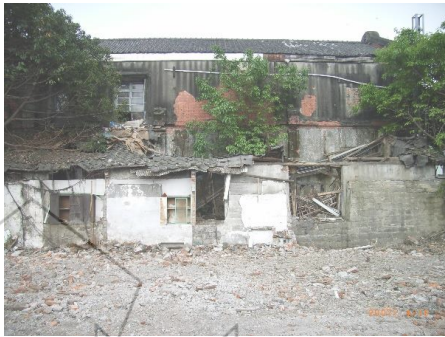
圖 6：中段立面照

與 29 號建物間有以黑瓦鋪設之屋頂。

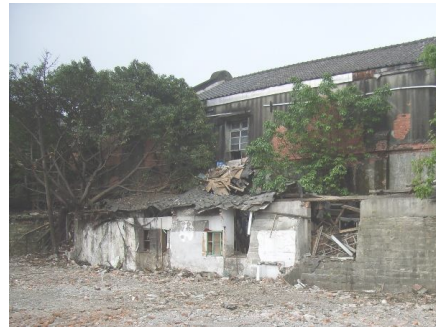
圖 7：中段北向透視照

部分牆身外已添加水泥粉刷牆面，並有附鑲壁櫥、窗檯開口，推測此部分為與後設建物共構之室內牆面。

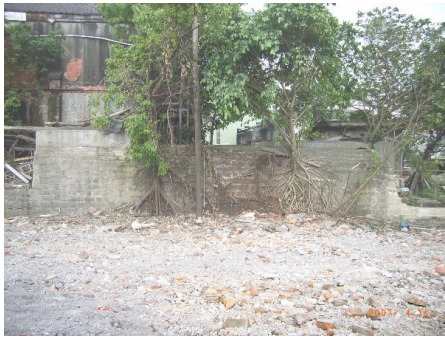
圖 8：南段立面照

大面積石條牆身露出，附生雀榕等植栽，端口斷裂。

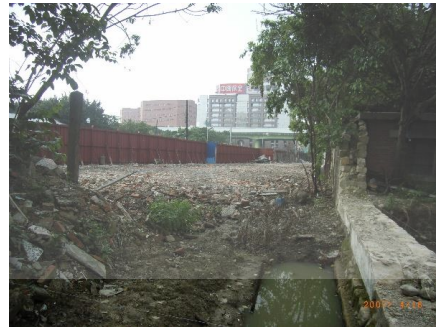
圖 9：南端透視照

端口斷裂未有收邊，並可見其往南延伸之牆體基礎。

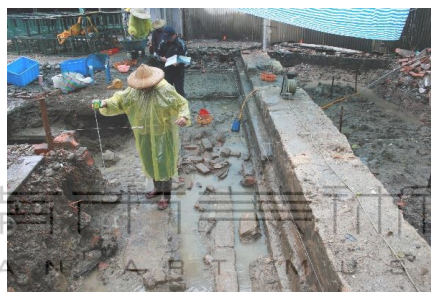
圖 11 南向延伸基礎

2006 年 12 月 15 日拍攝，由斷牆南端向南拍攝，可清楚所見往南延伸之地下仍保留牆體基礎。（發掘止於照盡頭、36 號建物前）

有關清代機器局的首次考古試掘計畫各自臺博館及臺北市政府捷運工程局各自於 2007 年至 2008 年展開，與機器局東側圍牆相關的考古成果，臺博館以現存斷牆為基準，沿牆體東西 2 側平行往南發掘，可清楚看見牆體基礎持續自南端斷面處往南延伸，並於東側發現於當時地坪下約 50 至 60 公分左右發現石條與卵石砌成之石板道，石板道排列方向與牆體平行，西側則無具體發現。另由臺北市政府捷運工程局委託執行之「捷運北門站清末『臺北府城牆』暨『機器局』遺跡考古試掘計畫」，該案以塔城街西側鐵道宿舍街廓、塔城街兩側捷運連續壁及出入口預定位置為發掘主要範圍，與東側圍牆相關部份其則是以現存斷牆為基準往北延伸為發掘範圍，亦發現部分雖有後期的擾動干擾，但仍保有部分牆體基礎自現存斷牆繼續往北延伸。透過此階段的考古試掘，可確認除現存的機器局圍牆斷牆外，其南、北延伸之地坪下尚存牆體基礎，並於現存斷牆東側（即是清代當時機器局圍牆外側）發現石板道遺構。整體清代機器局經考古發掘計劃發現，包含於塔城街西側鐵道宿舍街廓之「四進衙門牆基遺構」、塔城街東側之「東側圍牆及石板道」等 3 項，2009 年 2 月 5 日指定為臺北市市定古蹟「清代機器局遺構」。

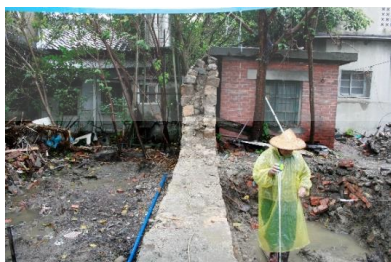
圖 12 斷牆南端及延伸基礎

2006 年 12 月 15 日拍攝。

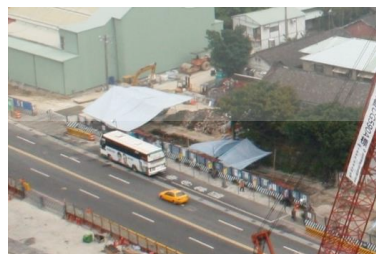
圖 13 捷運工程局委託之發掘位置

2008 年 3 月 13 日拍攝，捷運工程局發掘位置約於畫面中塑膠棚下。

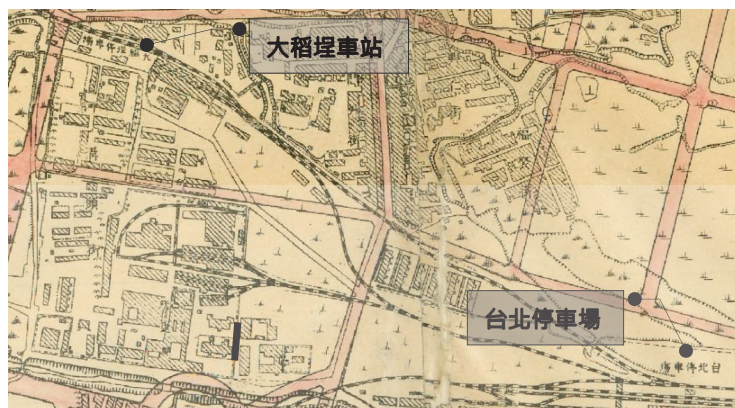
臺北鐵道工場作為火車車輛修繕場所，可預期應有軌道佈設置場內，但於 1903 年圖面中並不可見，而是止於圍牆之外。較具體可見是於《1905 年臺北市區改正圖》（圖 18），原有止於東側圍牆外之軌道已進入場內，並佈設多股軌道

延伸至各廠房中，可見東側圍牆部分至早於此時，以軌道為分界斷裂成為北段、南段等 2 段斷牆。而圍牆西側部分段落，於此年份圖已無明確繪出，也可推測於此時西側圍牆已有部分拆除的情形。

圖 18 《1905 年臺北市區改正圖<sup>12</sup>》局部。(黑線為現存斷牆推測位置，標示及說明皆由本研究加註繪製。)

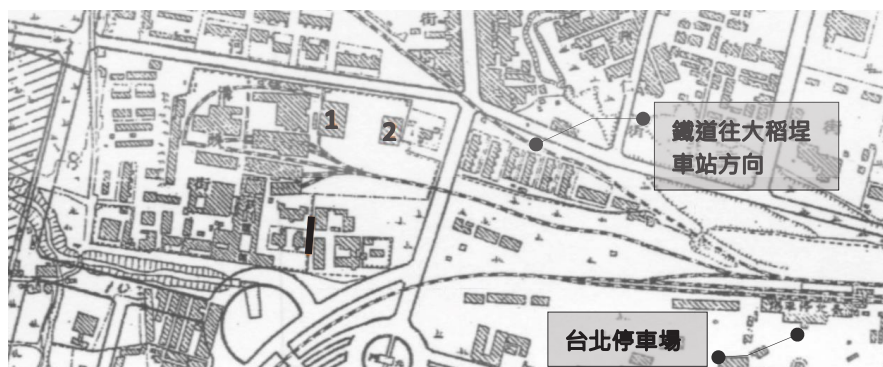
1908 年縱貫鐵道通車後，臺北鐵道工場業務量大增，受限於原有機器局腹地之空間已不敷使用而有東擴增建的規劃。整體擴建於 1909 年完成，在《1910 年臺北市區改正圖》(圖 19) 可見較明顯的變化，對照《1905 年臺北市區改正圖》(圖 18)，原機器局外東北側原有由臺北停車場(第二代臺北車站)往大稻埕車站的鐵道路線移除或調整後，於此新建車輛修理工場與塗工場(油漆工場)。機器局東側圍牆在臺北鐵道工場東擴後，仍可明確看見軌道以南的牆體仍存，以北的牆體則推測因車輛修理工場而遭截斷。且在東擴後，臺北鐵道工場新設圍牆，原有機器局北側牆體是否因拆除或改建則無法明辨，機器局於此一階段因東擴建設而造成機器局既有的「靴型」腹地輪廓及東側界線範圍明顯改變。

圖 19 《1910 年臺北市區改正圖》局部。(黑線為現存斷牆推測位置，臺北鐵道

工場東擴後，編號 1 為車輛修理工場、編號 2 為塗工場。標示及說明皆由本研究加註繪製。)

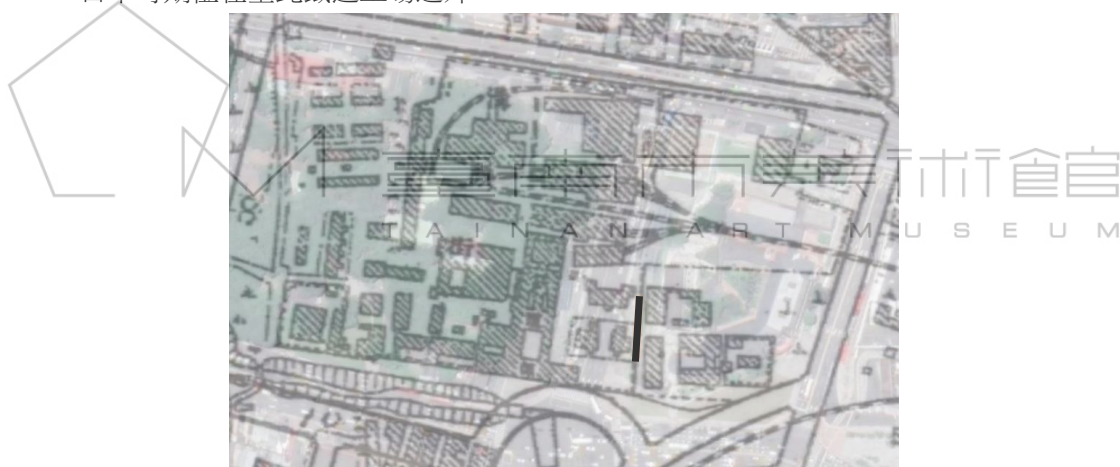
以現存所見的斷牆所在位置並參照考古試掘發現之結果推論，將《1910 年臺北市區改正圖》疊圖 2021 年 Google 圖資對應（圖 32），自 1905 年起、乃至 1910 年與 1919 年鐵道部廳舍落成後，歷史地圖所標示的實線及虛線線段，可相對地確認為現存斷牆所屬的機器局東側圍牆之南段，止於圍牆往西轉向之前，在日本時期位在臺北鐵道工場之外。

圖 32 以 1910 年疊圖 2021 年<sup>23</sup>。（黑線為現存斷牆推測位置，由本研究繪製。）

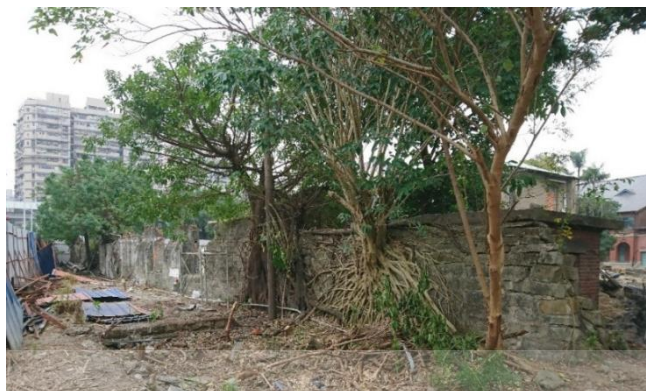
圖 34 牆體附生樹木情形（2017 年）

牆體附生樹木的情況也是與時間共構的痕跡之一，在規劃設計階段對於附生樹木的留存與否有許多辯證，經樹木園藝專家調查與計算，基於對於石砌構造的風險評估，及保護牆體石砌構造的技術歷史價值，最終完成移除附生於斷牆之上的四棵雀榕，避免榕樹根系繼續造成牆體破壞。

附生樹木於南北兩端附生共 4 棵雀榕，根系主要分佈於牆體西側。

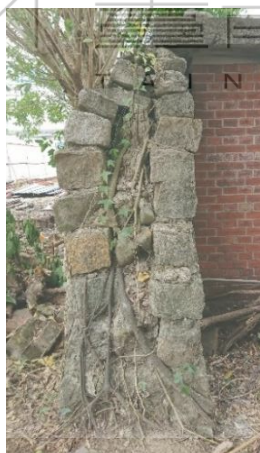
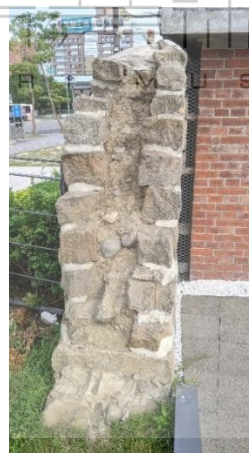
本階段修復，以東側圍牆被再發現時的斷牆遺構樣態為修復基礎，呈現斷牆遺構型態，南端截斷部分以現況「原物歸位（anastylosis）」，去除植物根系後，加固夯實斷面，不復原完整樣貌。

圖 35 南端截斷部分修復前

圖 36 南端截斷部分修復後

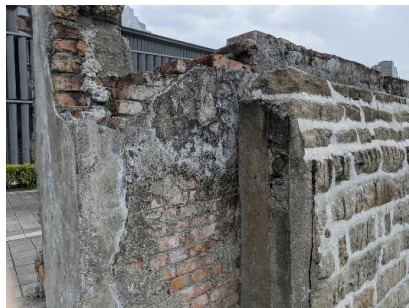
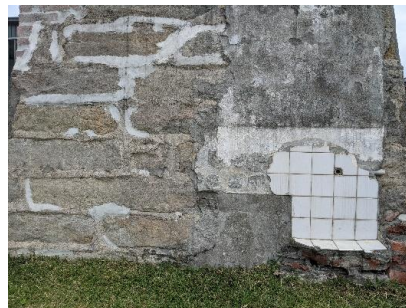
- (2) 多樣性（diversity）（包括時代與式樣）：除移除狀況不良的構造外（如膨鼓灰壁、多餘磚構等），保留牆體多元複雜的使用痕跡或共構構造，不刻意複製或重建石條砌築的創建樣貌。

圖 37 北端共構磚構

圖 38 共構灰壁、瓷磚及出水口

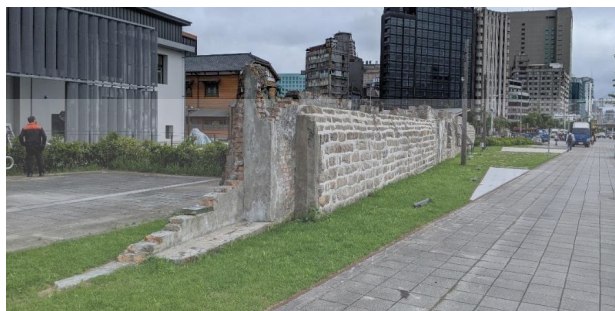
的圍牆機能，逐漸成為斷牆，隱身於後設建物之中的「一面牆」，最後，又成為一道獨立斷牆，因而消失與周圍的關係。因此修復後的重新再現，設計綠地預留地下遺構緩衝區的留白形式，以遺構樣態展示斷牆，另也納入園區「圍牆」的功能，建立斷牆與空間的新關係，成為鐵道部園區的西界位址，翻轉了機器局圍牆及鐵道部位於機器局之「外」的定義。

圖 39 修復後的機器局東側圍牆重新連結與鐵道部園區、與都市空間的新關係
