# 可適性再利用的實踐：以國立歷史博物館閉館整建為例

\* 國立歷史博物館研究助理。本文發表於2021年10月9日臺南市美術館「藝術與建築的織繪—2021學術研討會」。

# Assessments of Adaptive Reuse Practices through the Renovation Project at National Museum of History

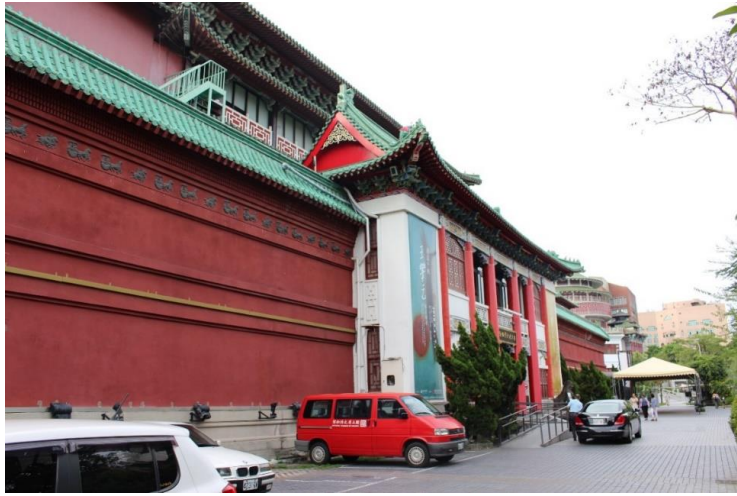
圖 5 2018 年的史博館，可見左側四樓增建的鐵皮辦公室、四樓迴廊加建及附掛鋼梯與管線情形。圖片來源：國立歷史博物館。

1970 年代的整體改建已底定史博本館空間規模，惟使用至本次閉館整建工程前夕的三十多年間，史博館仍依據使用需求進行小規模的改建，如於四樓加建兩座辦公室、將半戶外廊道改為室內使用等，此階段相關空間改建皆受內政部列管為違建，於本次閉館整建工程中拆除恢復。而 1970 年代的改建工程並非完全拆除建築後重建，而是部分站在 1950-60 年代的增、改建基礎上予以調整，故本建築複雜的各期建築伸縮縫及新舊並陳的內部系統成為後續使用經常性漏水的主因<sup>13</sup>。可以說，史博本館本次的閉館整建計畫，除了呼應現代化博物館對於空間需求的增加，這座建築物頻繁地增、修、改建的歷程，也造成史博館面臨管線混亂、

此外，史博館既有館舍空間因受登錄為歷史建築，並不存在拆除重建的可能，反而1980年代為解決館舍空間不足所增建之幾處辦公室受內政部要求需於本次整建作業中拆除，而長年外推為室內空間的迴廊亦受文資審議要求需於本次整建回復原樣，因此能再利用之樓地板面積不增反減，如何妥善分配需容納的博物館機能，成為規劃設計初期階段最難解的課題之一。
