計畫名稱：侯金水作品難民系列 6 件修復案

計畫執行：臺南市美術館美術科學研究中心張郁昕修復師

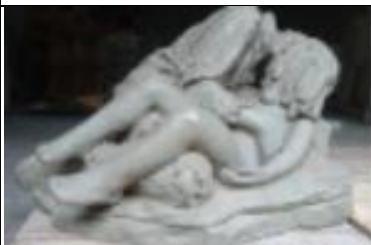
作品小圖	基本資料		備註
4

作者	侯金水	
		名稱	侯金水難民系列雕塑	
		年代		
		尺寸	118*72*64cm	
		媒材	玻璃纖維

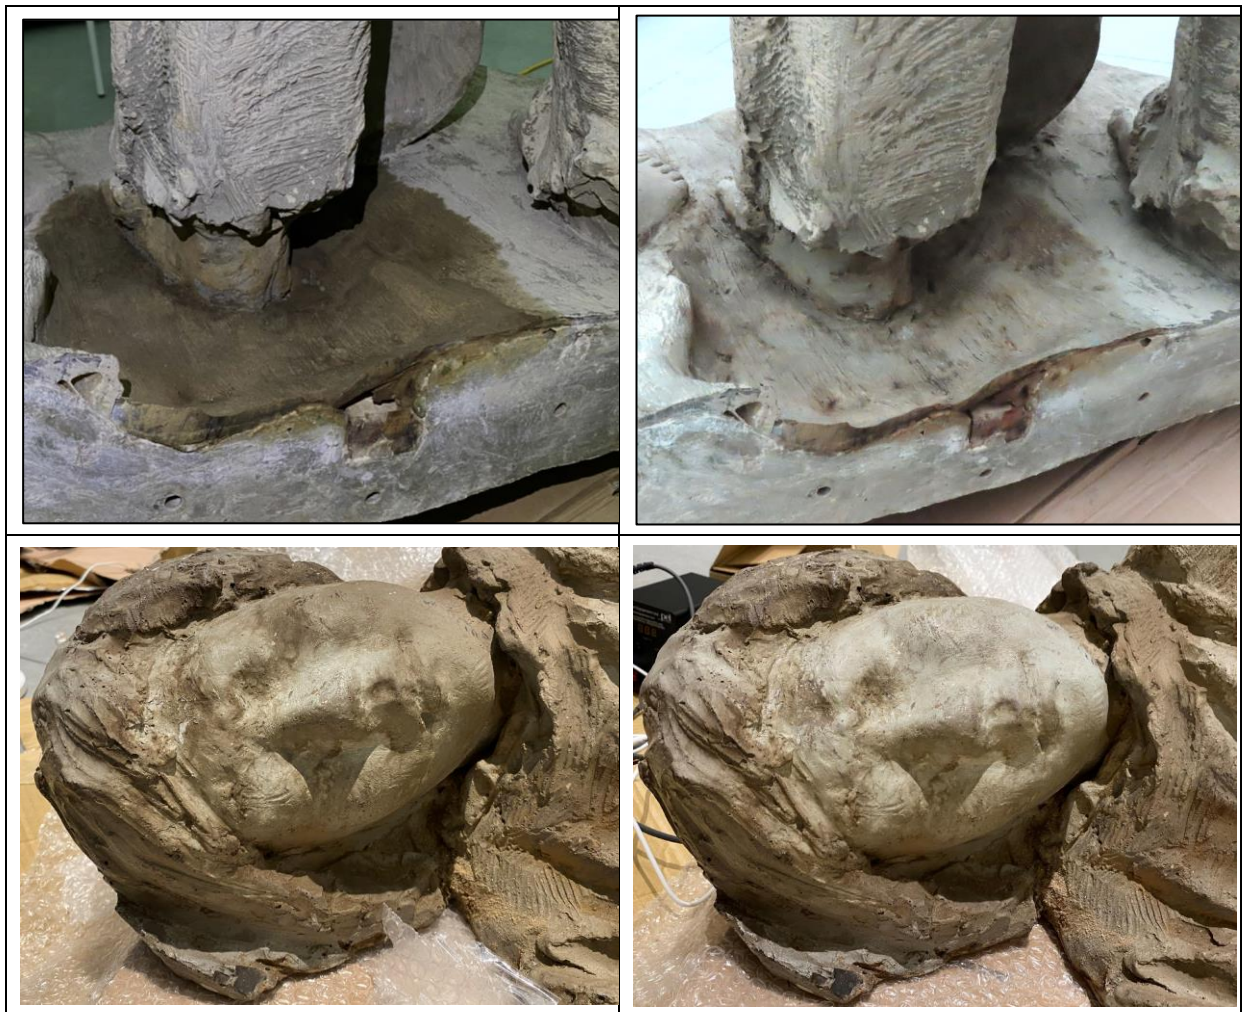
系列中有部分作品，於軟毛筆刷搭配 Hepa 吸塵器清潔後，仍有較難以去除的汙漬潮線水痕，經溶劑測試結果顯示，考慮到人員安全性、操作方便性，選擇採用純水及乙醇，以小頭棉棒輕輕沾溼，以不同清潔方式如小力滾動及擦拭進行清潔淡化汙漬痕跡。

濕式清潔前	濕式清潔後

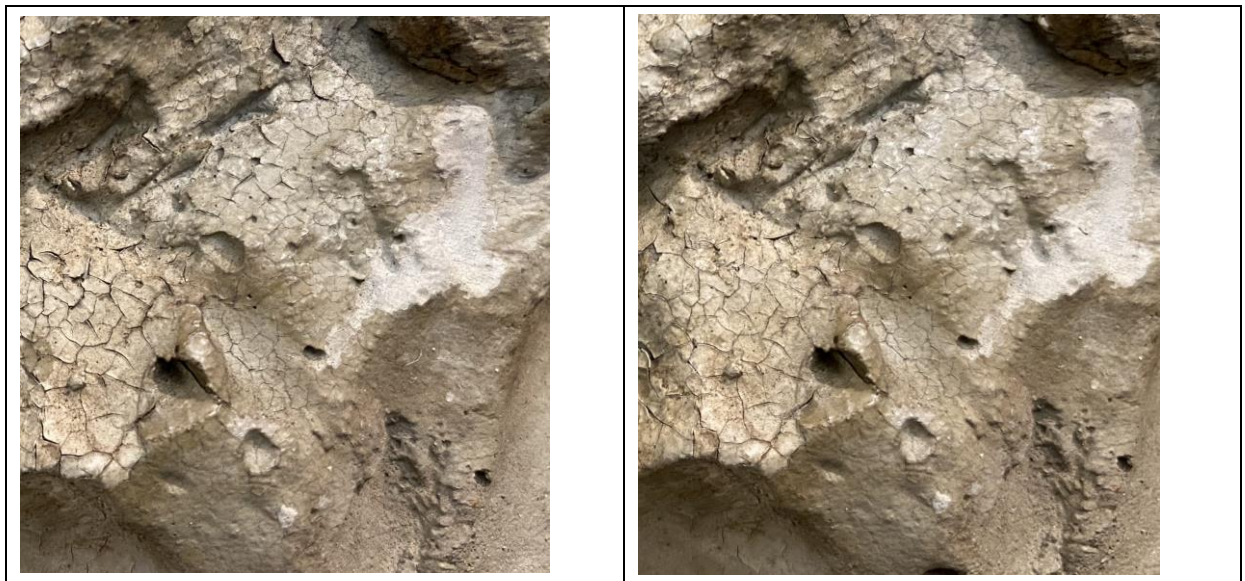
起甲處易使灰塵、汙塵、水氣等劣化因子由開裂處侵入，減弱表面塗層與基底材間的附著力，使起甲範圍持續擴大，造成更嚴重的劣化狀況或遺失區域。修復塗層起甲和缺失處，必須考量使用材料之相容性及穩固作用的最大效率。加固時使用細小筆刷，沾取 50%酒精水，沿著起甲邊緣滲入，再使用以水稀釋成 10%的加固劑 Aquazol 500 針對裂縫空隙緩緩滲入，重複此步驟直至裂縫無法吸收更多加固劑，待加固劑半乾時，使用控溫式熱壓器隔著 Mylar 片以低溫加壓撫平起翹處，待全乾時以棉籤沾溼乙醇拭去多餘殘膠。

加固前	加固後
